WYCENA Nr: 08/03/24/CM

Zadanie: Określenie wartości rynkowej pojazdu

Marka: SUZUKI

Model: Jimny 1.3 MR`13 E4

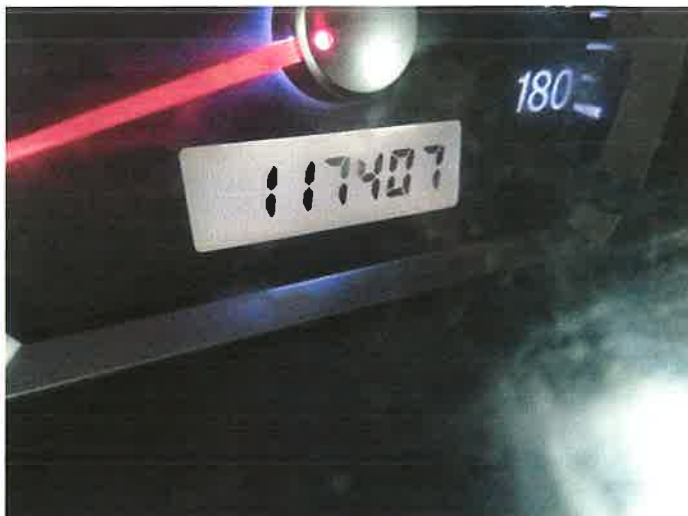
WIDOK STANU DROGOMIERZA

117407 km

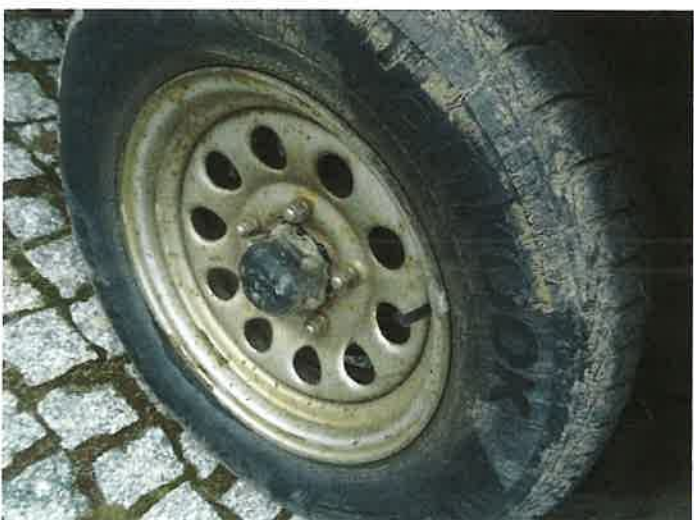
KOŁO

Koło	Marka, typ	Bieżnik [mm]	Zużycie [%]
Przednie lewe:	*205/70R15 96T HANKOOK	3,6	76
Przednie prawe:	*205/70R15 96T HANKOOK	3,6	76
Tylne lewe:	*205/70R15 96T HANKOOK	4,0	71
Tylne prawe:	*205/70R15 96T HANKOOK	4,0	71
